**Rímskokatolícky kostol sv. Mikuláša
v Stročíne**

Bulletin vydaný pri príležitosti 700.výročia 1. písomnej zmienky o obci Stročín a
slávnostnej posviacke obnoveného rímskokatolíckeho kostola

VÝVOJOVÉ STAVEBNÉ FÁZY OBJEKTU KOSTOLA SV. MIKULÁŠA

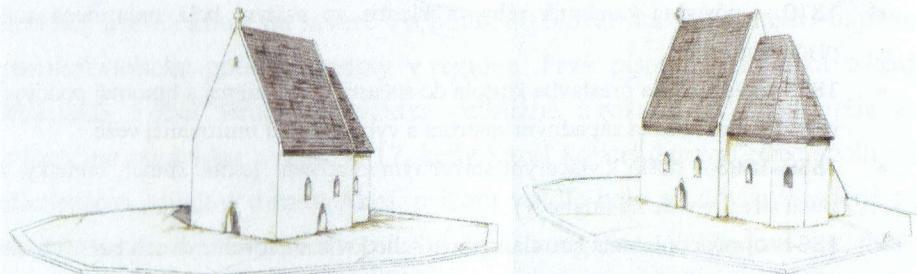
1. prvá stavebná etapa (14.-15. storočie)

Rímskokatolicky kostol sv. Mikuláša bol postavený ako bezvežová stavba. Na západnej strane sa nachádzali priestory väčšej lode a k nej prislúchala menšia svätyňa s trojbokým záverom.

- **Prelom 14. a 15. storočia (najneskôr r. 1443)** – postavený bezvežový murovaný kostol
- **1775** – drevená zvonica s dvomi zvonmi a areál kostola bol vymedzený múrom

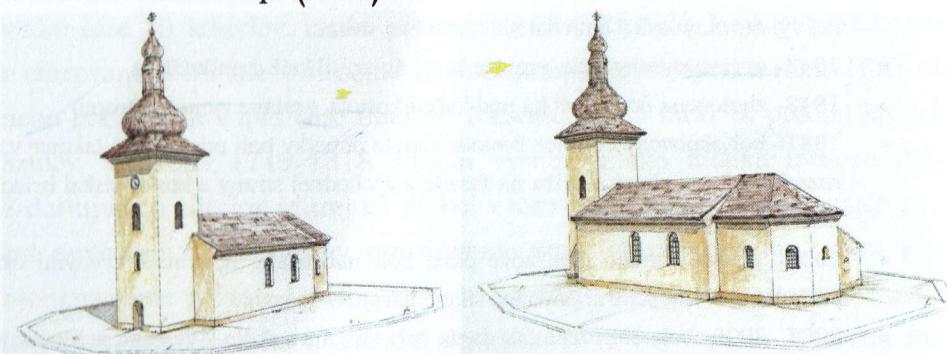
2. druhá stavebná etapa (1818)

Pred rokom 1818 bol pôvodný stredoveký kostol zväčšený –predĺžený západným smerom a dostavaný o murovanú hranolovú vežu. Na východnej strane kostola bola vytvorená NIKA pre umiestnenie sochy sv. Mikuláša. V tomto období bola pristavaná na severnej strane súčasná sakristia, ktorá pravdepodobne nahradila pôvodnú, menšiu stredovekú. Strecha mala podobný tvar ako súčasná, avšak mala o cca 0,50 m nižšie hrebeň. Strechu veže môžeme radiť k tzv. cibuľovým (možno aj zvonovým) strechám, typickým pre toto obdobie na vidieckych sakrálnych stavbách v regióne Šariša.

- **1810** – pôvodná kamenná rebrová klenba vo svätyni bola nahradená súčasnou plackovou.
- **1818** – zásadnejšia prestavba kostola do súčasnej dispozičnej a hmotnej podoby. Došlo k predĺženiu kostola západným smerom a vybudovaniu murovanej veže.

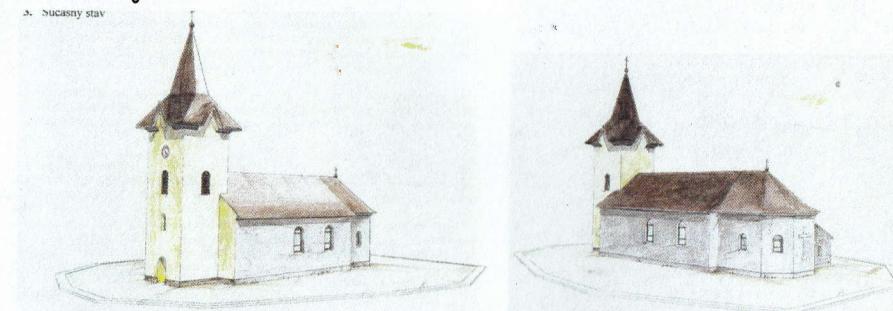
3. Súčasný stav

Po 2.sv. vojne nahradil staršiu konštrukciu väznicový krov nad loďou. Došlo k zníženiu strechy o cca 0,5 m než bola pôvodná z roku 1818. Došlo k zmene tvaru strechy veže na súčasný ihlanový. Nika na východnej strane bola zamurovaná a na tom mieste vyhotovený kríž.

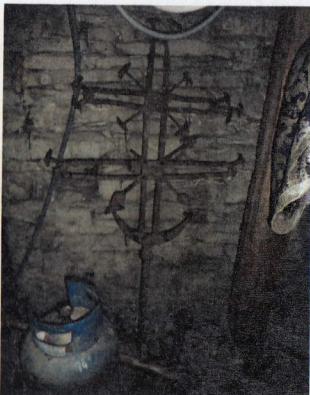
Zachovaný pôvodný dvojramenný kovový kríž z veže kostola z 2. stavebnej etapy

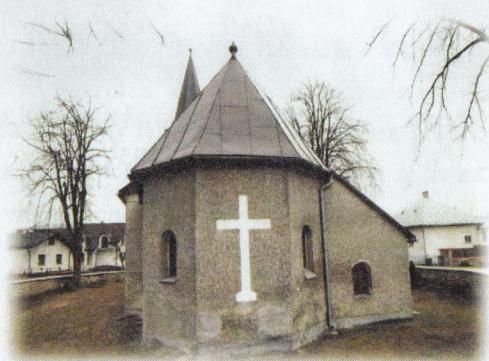
Pohľad na východnú stenu kostola, na ktorej je vyhotovený kríž v omietke (na pôvodnom mieste bola NIKA, ktorá v minulosti slúžila na uloženie sochy svätca)

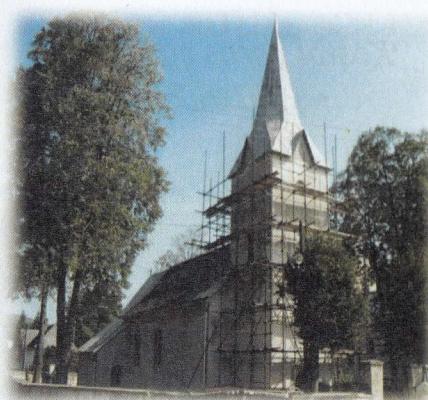
Pohľad na kostol počas obnovy veže,
rok 2007

- **2005** – kovové mnoho tabuľkové okná boli nahradené novými drevenými oknami, pričom boli vymenené aj pôvodné šikmé parapety za rovné.
- **2007 – 2009** – bola obnovená fasáda na veži, strecha a došlo k výmene strešného plášťa na strechách lode a svätyne.

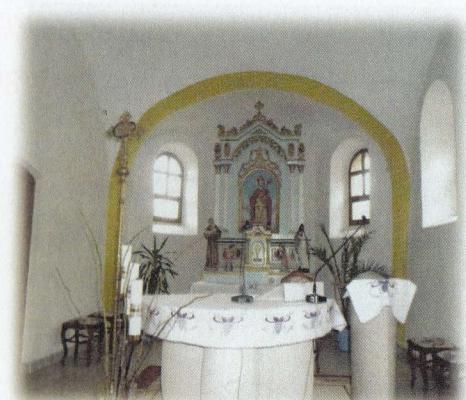
Interiér svätyne, nový žulový obetný stôl

- **2013** – vymenený drevený obetný stôl za žulový v tvaru, ktorý znázorňuje tri zlaté gule sv. Mikuláša
- **2014** – obnova ohradového múru okolo kostola a jeho vstupnej brány

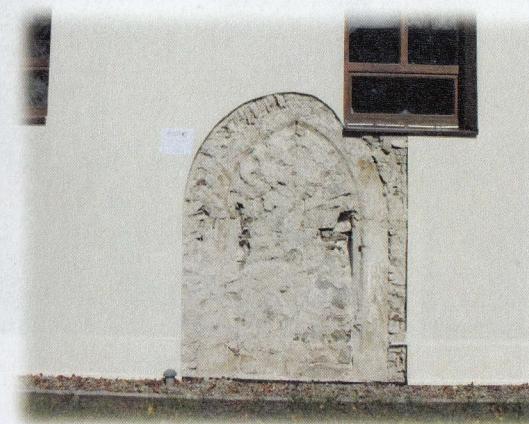
Historický gotický portál z južnej strany kostola (kedysi vstup do kostola) nájdený pri obsekávaní starej brizolitovej omietky.
V súčasnosti prechádza reštauráciou.

- **2015** – oprava vonkajšej fasády na celom chráme
- **2016** – výskum gotického portálu, ktorý bol objavený pri odstránení brizolitovej omietky z južnej strany chrámu

- **2017** – reštaurácia gotického portálu, reštaurácia oltára sv. Mikuláša a bola vymenená dlažba v celom interiéri kostola
